Wrackuntersuchungen auf militärischem Gebiet in Horten

aus Zeitschrift „Dykking“ (Tauchen) Heft 2/2002

Text: Erling Skjold; Fotos: Kai Garseg

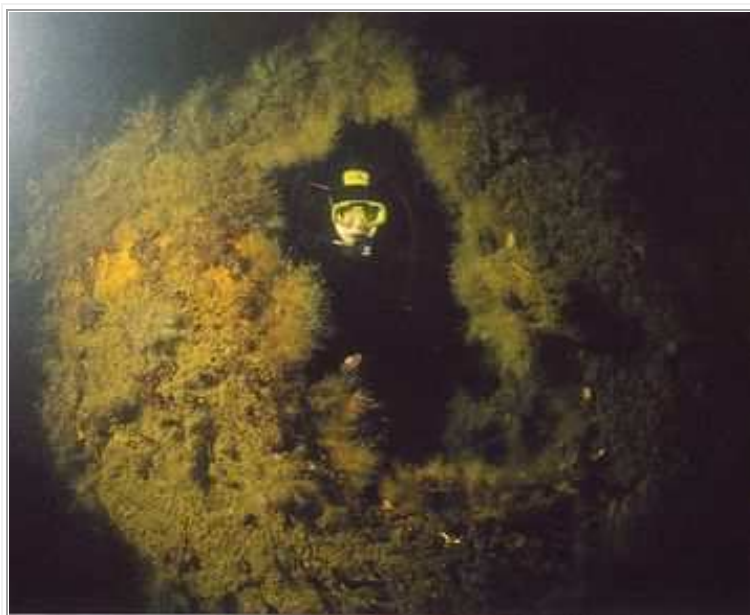
Die Brückenpanzerung wird untersucht und stimmt gut überein mit den Zeichnungen von der deutschen S38 und S100-Klasse

Mit ortskundigem Führer nahm es nicht viel Zeit ehe größere Wrackteile im Gesichtsfeld auftauchten. Eine bekannte Konstruktion tauchte auf dem Grund auf, und es wurde schwierig die Neugierde im Zaum zu halten, bis Kai seine Bilder gemacht hatte. Dies konnte nur die Brückenpanzerung eines deutschen S-Bootes sein. Super, dieses sollte ja ein sicherer Fund sein! Nur wenige Meter tiefer lagen einige größere Aluminiumkonstruktionen (irrtümlich als Dampfkessel angesehen), und diese zeigten sich als besonders gut ins Bild passend als Treibstofftank eines deutschen S-Bootes. Bilder wurden gemacht, und wir fanden keine größeren Teile in dem Gebiet, daher ging die Fahrt wieder nach oben zum Schlauchboot. Hier gab es sofort Diskussionen darüber was dies gewesen sein konnte, aber nun war es in jedem Fall klar, dass es sich um ehemals deutsche S-Boote drehen musste und nicht norwegische Torpedoboote. Eine wichtige Entdeckung, aber welche S-Boote hatten ihre Tage auf Østøya beendet? Das Teilziel für das Marinemuseum war erreicht: Die Wracks sind von deutschen S-

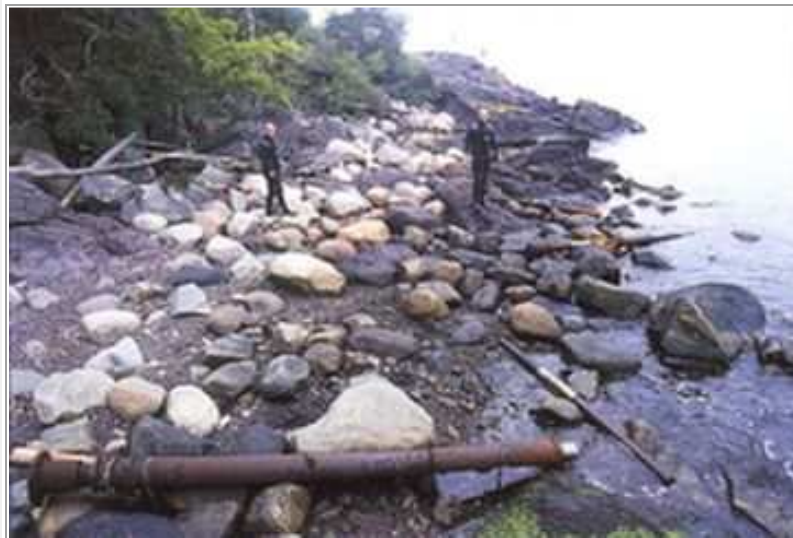
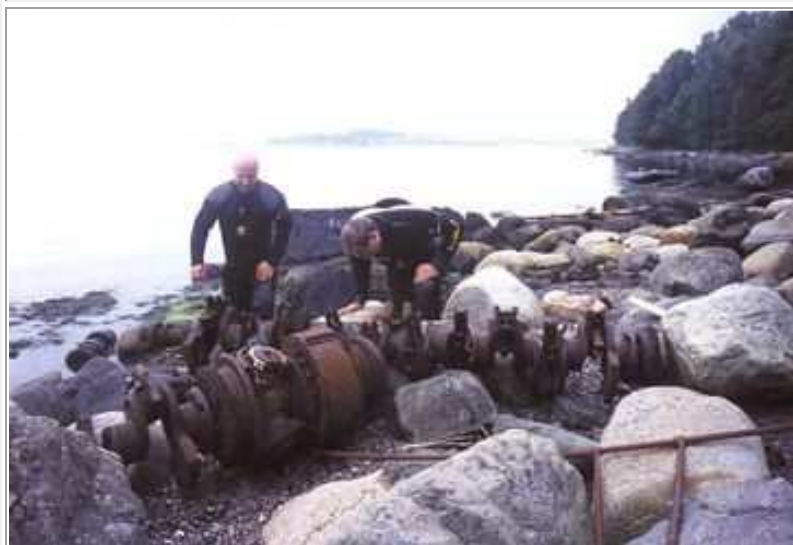
Deutliche Spuren am Strand. Der Autor und der Militärmann Lars Dybing untersuchen Schraubenwellen und Motorteile

Eine kurze Bootsfahrt brachte uns nach Østøya, das militärisches Gebiet ist mit sowohl Tauch- als auch Fischereiverbot. Ein rascher Blick auf die Wrackreste am Strand machte es klar, dass es sich primär um Propellerwellen und Motorteile von zwei kleineren schnell fahrenden Fahrzeugen mit zwei Propellern drehte, genau wie deutsche S-Boote hatten.

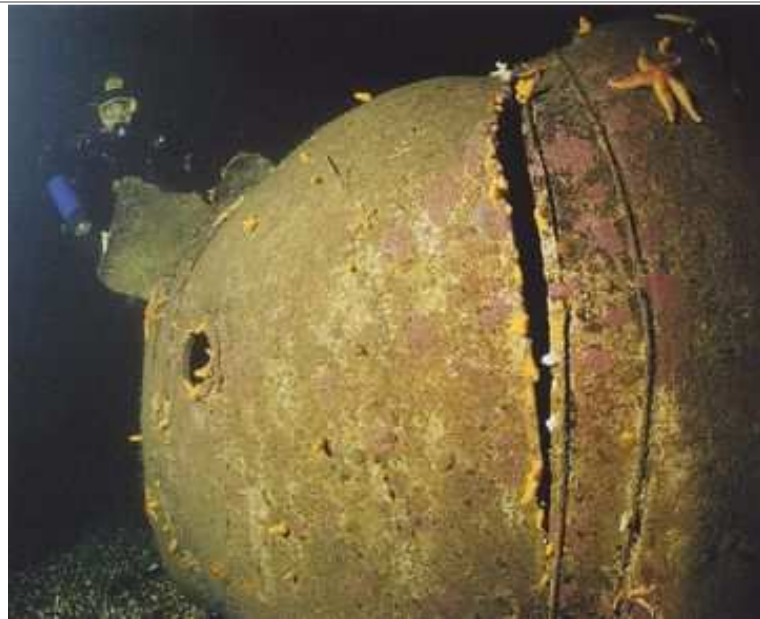
Etwas entfernt von der Brückenpanzerung liegt das, von dem angenommen wird, dass es der Treibstofftank des Fahrzeuges gewesen ist

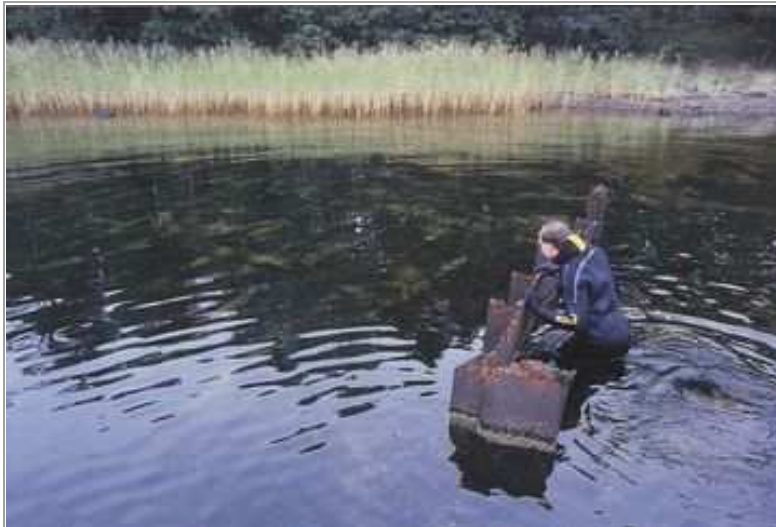
Reste von einem weiteren Fahrzeug ein paar Steinwürfe westlich der Schnellbootsreste. Der ganze Boden des Fahrzeuges liegt hier unter Wasser. Offensichtlich sind es die Reste des deutschen Frachtbootes MS „Neptun“ oder des deutsche Wachbootes „Widder“
